**PRIJEDLOG KONZERVATORSKO-RESTAURATORSKIH ZAHVATA NA  
SPOMENIKU UMBERTU GIROMETTI**

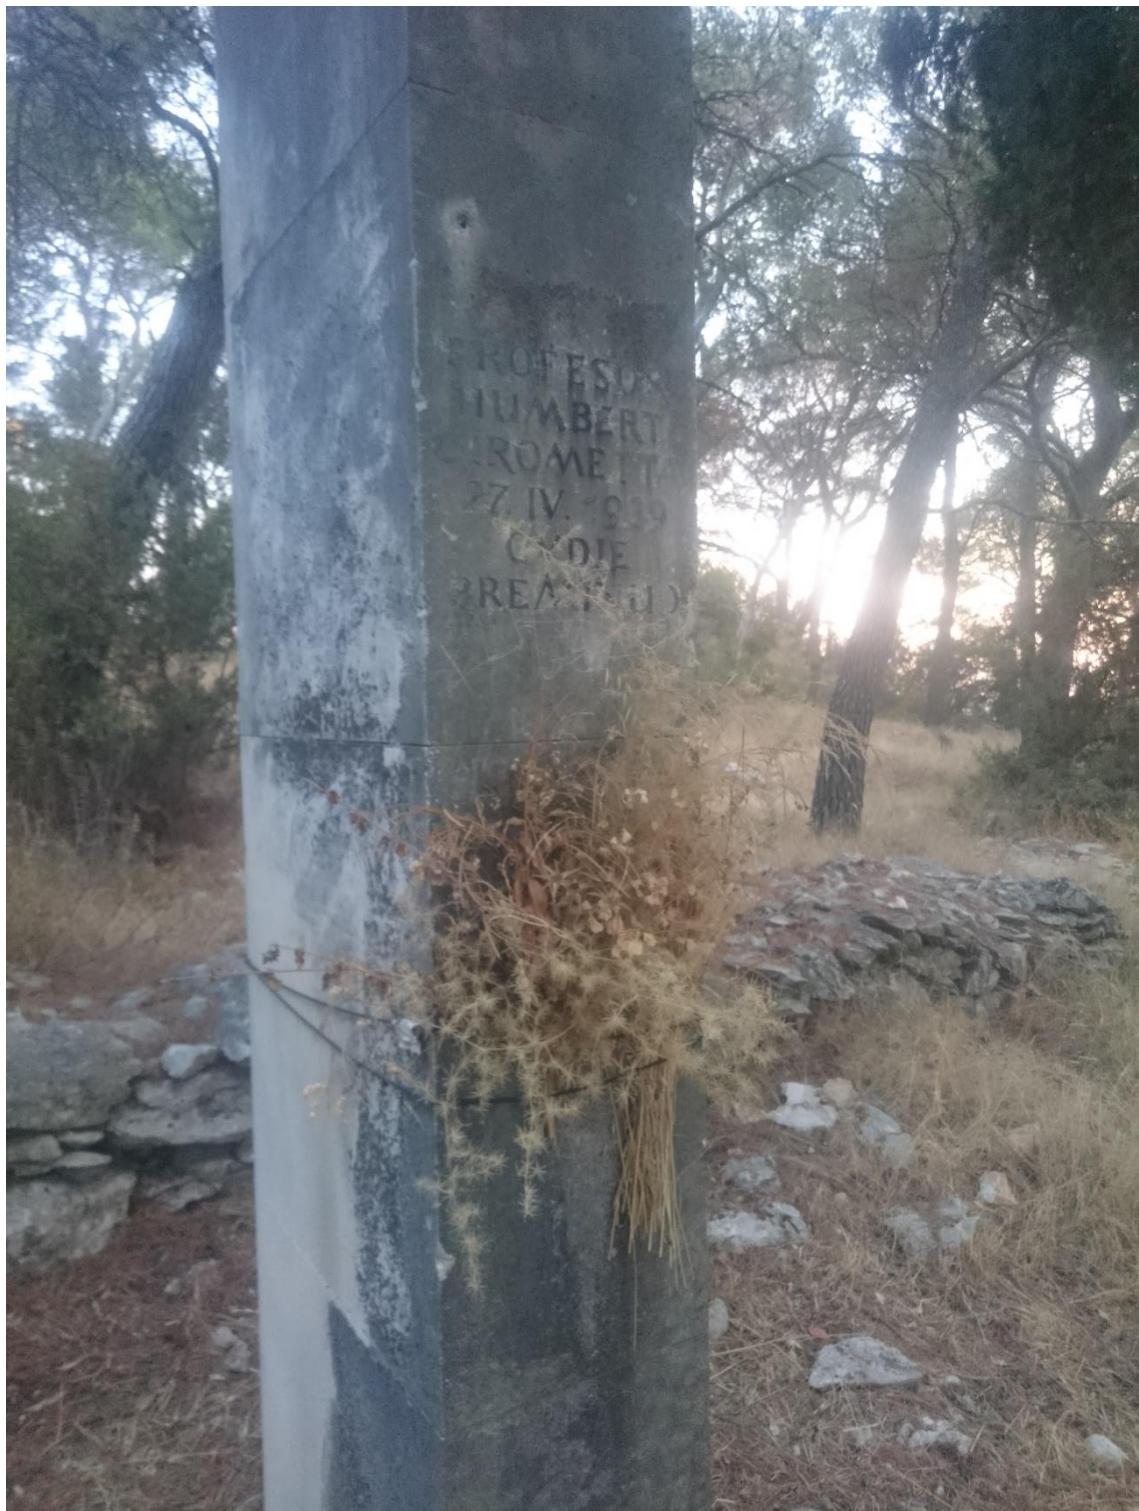
Vizualnim uvidom u stanje spomenika utvrđena su sljedeća opažanja: svi kameni elementi kompozicije očuvani su u izvornom položaju, bez napuknuća i većih mehaničkih oštećenja. Dvije, dijagonalno položene rupe za prihvrat trnova-nosača brončane plastike, nakon uklanjanja metalnih komponenti nisu ispunjene. Manja oštećenja površine kamena ne zahtijevaju poseban tretman, a odnose se na mehanička oštećenja i kraće natpise različitog sadržaja nastale urezivanjem oštrim predmetom. Kod većeg dijela površina kamenih elemenata, neovisno o geografskoj orientaciji, uočen je biološki obraštaj koji se sastoji od nižih biljaka (mahovine, alge i lišajevi). Osim estetske degradacije, biološki obraštaj uzrokuje i štetne fizikalno-kemijske procese koji nepovratno oštećuju površinu reljefa. Istog je potrebno ukloniti odgovarajućim kemijskim i mehaničkim metodama kako

Slika 1. Tijelo spomenika s vidljivim degradacijama

Uklanjanje biološkog obraštaja s elemenata suhozida biocidnim sredstvom (Asepsol Eco ili C5404, ovisno o učinkovitosti). Otopinom biocidnog sredstva zamiješanog u odgovarajućem omjeru s vodom tretirat će se površine zahvaćene biološkim obraštajem. Sredstvo će se ostaviti da djeluje 1 sat te se ispire vodom pod tlakom. Ako se ne ukloni sav postojeći obraštaj, postupak će biti ponovljen uz korištenje parnog čistača, odnosno primjenom metode suhog mikropjeskarenja

Hidrofobizacija svih površina kamenih elemenata izvršit će se sredstvom na bazi silana otopljenog u otapalu u odgovarajućem omjeru. Na ovaj način spriječit će se štetan utjecaj vode na površinu kamena.

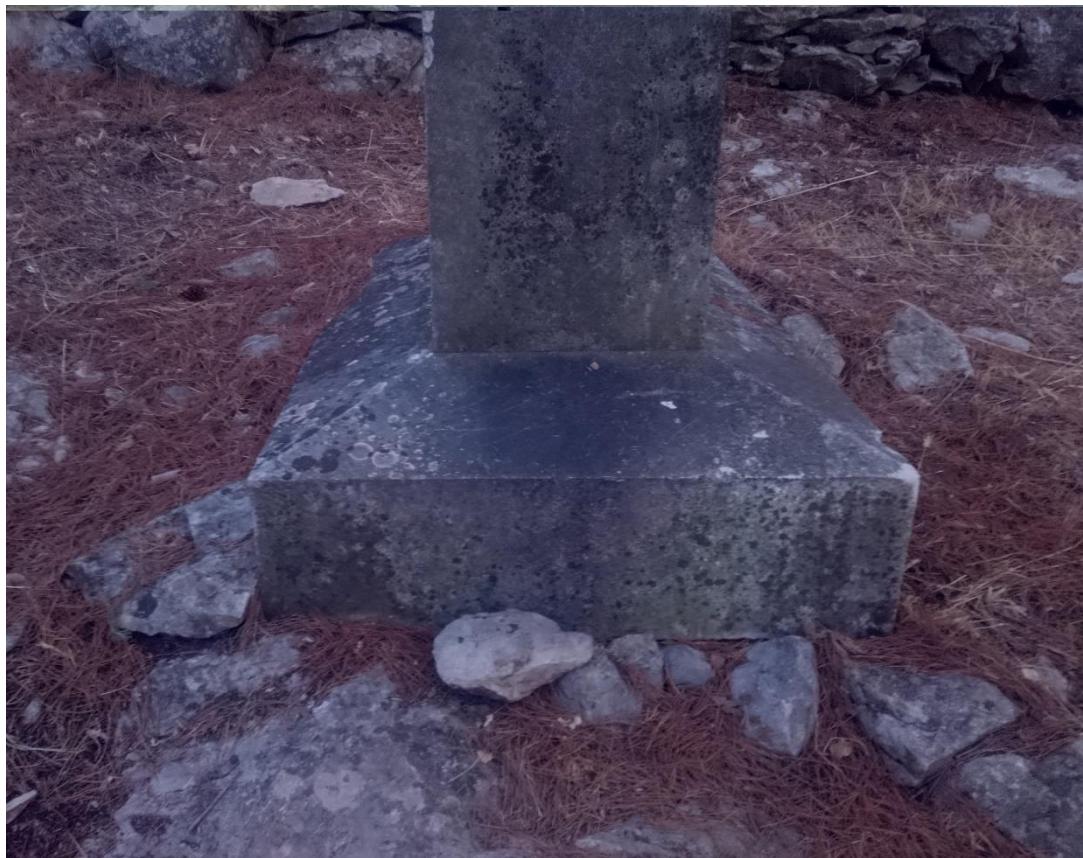
Slika 2. Kameni podij i dio tijela spomenika s vidljivim biološkim obraštajem

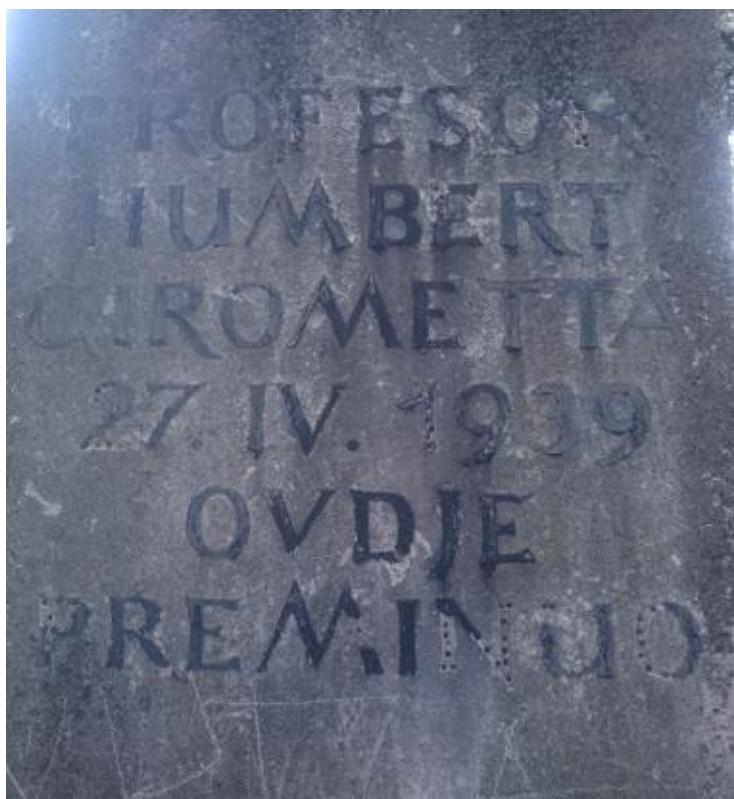
bi se zaustavili degradirajući procesi. Natpis na spomeniku teško je čitljiv uslijed pojave biološkog obraštaja te nedostatka dijela olovnih slova. Promjene boje i teksture površine smanjuju čitljivost uklesanog križa. Prilikom pregleda stanja spomenika uočena je žica s plastičnom ovojnicom koja služi za prihvatanje suhog cvijeća.

Slika 3. Natpis na spomeniku s vidljivim oštećenjima

Izrada i montaža nekolicine olovnih slova ili dijelova slova koji nedostaju. Rekonstruirani segmenti natpisa bojom, teksturom i stilom trebaju u potpunosti odgovarati izvorniku.
